Vähäliikenteisen päällystetyn tien kunnostaminen - esimerkkikohde Alipääntie

Matti Karppinen
Opinnäytetyö
Kevät 2012
Rakennustekniikan koulutusohjelma
Oulun seudun ammattikorkeakoulu

Opinnäytetyön nimi: Vähäliikenteisen päällystetyn tien kunnostaminen –
esimerkkikohde Alipääntie

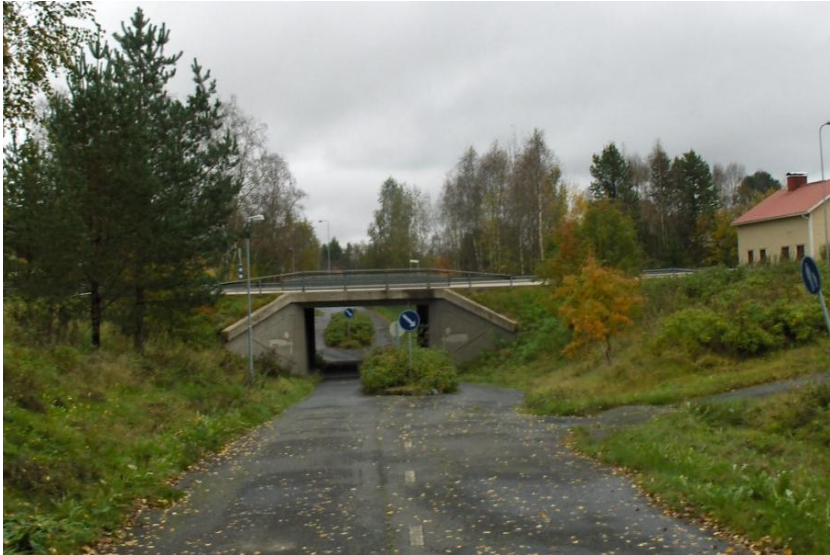
KUVA 8. Alipääntien alikulku (Piippo 2011)

Alipään yksityistie risteää valtatie 4 kanssa ajoneuvoliikenteen alikululla. Alipääntien vaikutuspiirissä on 27 pysyvästi asuttua taloutta. Pohjois-Pohjanmaan elinkeino-, liikenne- ja ympäristökeskuksen päätöksen mukaan Alipääntie on valtionavustuskelpoinen noin 3 760 metrin matkalta. Avustuskelpoinen osuus päättyy ennen valtatie 4 alikulkukäytävää (kuva 8).

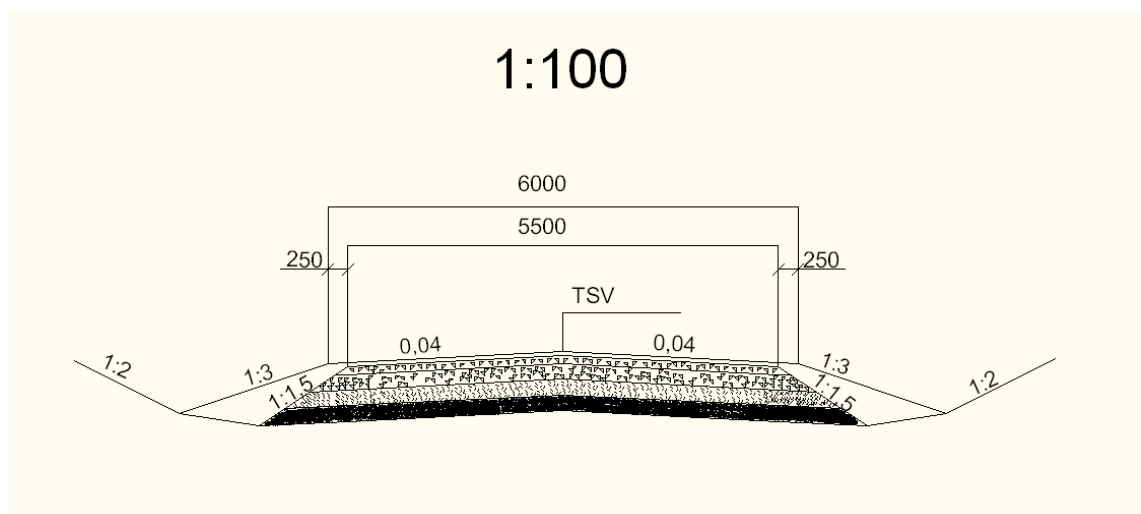
KUVA 8. Alipääntien poikkileikkaus

Avustuskelpoisella, valtatie itäpuolisella osuudella Alipääntien tien poikkileikkaus on 6/5,5 metriä (kuva 8). Siinä on kaksi haaraa maantie 800:aan.

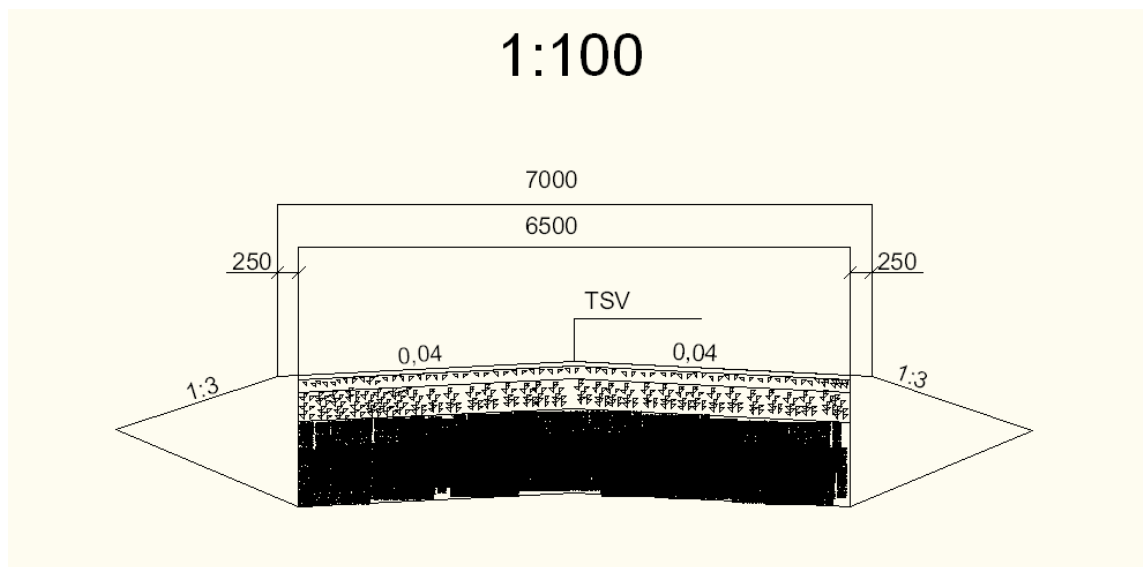
KUVA 9. Juhananraitin poikkileikkaus

Alipääntien itäosa, Juhananraitti (kuva 9), ei ole avustuskelpoinen. Elinkeino- liikenne ja ympäristökeskuksen päätöksen vuodelta 2010 mukaan se on erillinen maantieteellinen osa, koska nelostie katkaisee Alipääntien. Juhananraitti on alle yhden kilometrin pitkä eikä näin ollen ole avustuskelpoinen. (Hämäläinen 2005, 17.)
